# 私のはんせい記

～「改修設計」事始め～

## ● 総合的・断熱・省エネ改修-2 居住者と設計者の連携

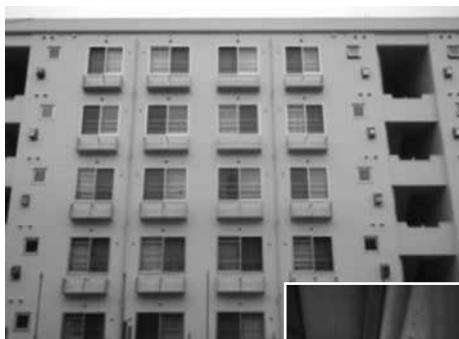
(上) 外断熱パネルが張られ、サッシが二重化され、空調室外機置場が新設された北側壁面。

(右) 室内側のサッシを開けると、外側のサッシのガラス面に結露水が集中し、この水滴が下階のサッシ間に落ちる。

管理組合に2重サッシは2枚とも締めないと結露が発生することを伝えていなかった。

居住者には2重サッシを2枚とも完全に締めず、室内側を少し開けるお宅があった。

このような使い方のため外側サッシのガラス面がヒートブリッジとなり、外付きサッシのガラス面に激しく結露水が発生した。各所でこの結露水の発生は、下階の2重サッシ空間への漏水事故と間違われる騒動となった。

建物全体の断熱性能が向上すると、内サッシの小さな隙間が熱橋となり、結露が集中することが竣工後3年経過して明らかになった。
