# 私のはんせい記

～「改修設計」事始め～

## ● 鋼製玄関扉の歴史とメンテナンス

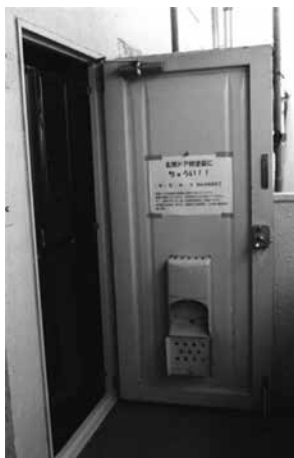
戦後、大量に建設された団地では、左写真のように、厚さ1.6mmの鋼板をプレス加工し、蝶番、ドアノブ、ドアクローザーにドアアイ(のぞき窓)、新聞投入口と受け箱が付いていた。

これは鉄板に錆止め塗装したもので、約5年間隔で塗装を繰り返せば結構長持ちする。

しかし、このタイプの扉には弱点がある。

1枚の鋼板ため、熱が伝わりやすく、断熱性能が全くない。

その上、戸当たり枠に気密ゴムがないため隙間風が入りやすい。

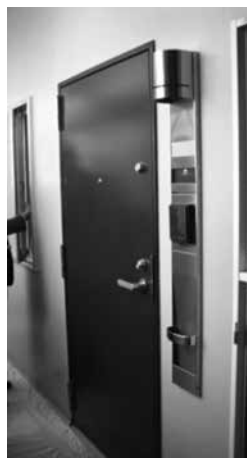
プレスドアを高断熱・気密・対震・バリアフリー扉に取り換える。室名札・門灯・インターホン・新聞受けは扉の脇に設置する。

聞投入口を扉から外し、玄関扉の脇に室名札やドアホン、門灯と兼ねたデザインのパネルが付けられるようになった。これは新聞投入口からの隙間風の侵入やヒートロスを防ぎ、玄関扉の水密、気密、断熱性能の向上を目的とするものであった。

断熱性や気密性、バリアフリー性、セキュリティ性能の向上が求められるようになり、右写真のように新
